Cheminement piéton : Dysfonctionnements et propositions

Pour alimenter la réflexion sur ce thème, la commission « Piétons » de l'UCIL a entrepris, en 2013, une série de « Visites en marchant » dans différents quartiers et communes de la Métropole.

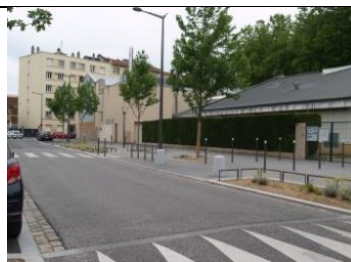
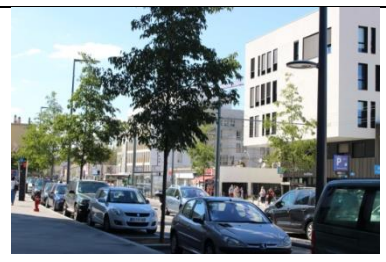
- Pas de passage piéton à proximité immédiate des bâtiments publics ou des écoles. La traversée est à trouver soit dans les passages du carrefour le plus proche. Plus simplement, les passages sont décalés sur une centaine de mètres sans que les raisons en soient évidentes. D'où un risque de traversée anarchique et donc dangereuse

Rue Félix Brun est particulier : le passage a été déplacé lors du réaménagement de la rue, sans protection à la sortie. Même problème rue Léon Blum à Villeurbanne pour laquelle la traversée entre le Médipole et le bâtiment des consultations n'est pas protégé par un passage

- Passage piéton systématiques au droit, ou au plus près, des arrêts de bus/tramways et sorties métro.
- Privilégier, et réaliser, les aménagements de voirie et passages protégé en accord avec les cheminements naturels des piétons. Par exemple : passage piéton à proximité immédiate des bâtiments publics.
- Suppression des passages piétons inutiles, et pour certains, dangereux. C'est une incitation à ne pas respecter le passage piéton quand il est utile.
- Proposer des itinéraires piétons, balisés et minutés, permettant d'accéder à des lieux publics, des parcs, des écoles, etc.,. Le but étant une incitation à ne pas utiliser la voiture pour les courtes distances. Il ne s'agit pas de créer des voies piétonnes isolées, mais d'intégrer une déambulation piétonne facile, agréable et utile dans la ville.

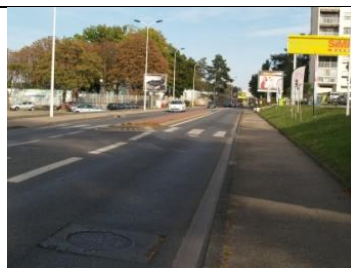
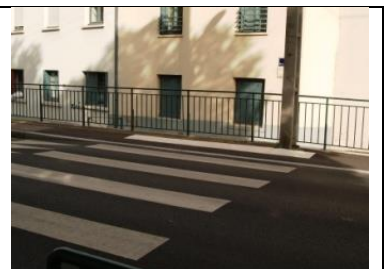
- Passages piétons décalés par rapport à la continuité d'un trottoir ou d'un carrefour incitant le piéton à ne pas l'utiliser et donc à créer une situation de risque. Les deux exemples cités montrent bien ce genre de situation

Rue B Buyer (Lyon 5^{ème}) : un passage prévu pour l'accès à un magasin n'aboutit à aucune des entrées. Le passage n'est pas utilisé, les piétons traversent ailleurs !
Rue Joliot Curie (Lyon 5^{ème}) : le passage aboutit sur un trottoir impraticable

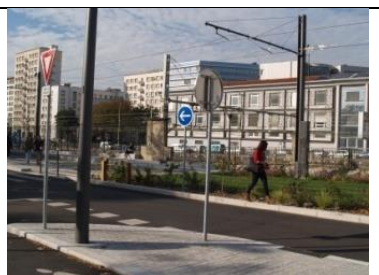
- Les sorties de métro, et les arrêts de bus, ne sont pas systématiquement associés à des passages piétons, Ceux-ci sont, au mieux, situés plus loin au carrefour voisin, sinon absents.

Le cheminement piéton aux abords de la station du Lycée Colbert n'est pas respecté. Naturellement les piétons continuent le long du massif floral en direction de la Manufacture des Tabacs.

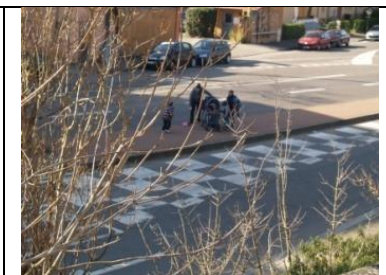
- Le trajet « naturel » des piétons n'est pas pris en compte dans les aménagements de voiries conduisant à des situations dangereuses, voire parfois très dangereuses. :

Cours Emile Zola à Villeurbanne, les élèves n'ont pas d'accès direct et protégé à l'entrée du groupe scolaire et devraient faire un détour. Ce qu'ils ne font pas et donc traversent dans la zone d'entrée du boulevard, alors que les voitures sont en phase de prise de vitesse. C'est une situation extrêmement dangereuse non réglée aujourd'hui.

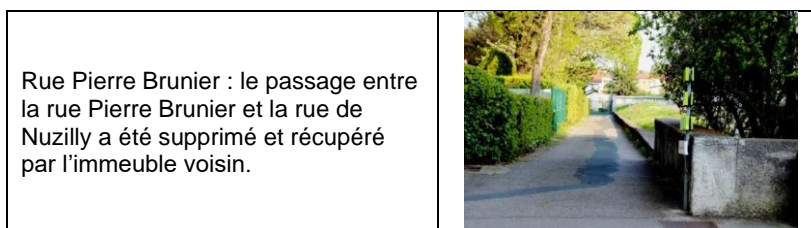
- ☛ Des passages piétons, anciens, sont supprimés dans le cadre de réalisations urbaines et conduisent à des détours pour les piétons.

- d'engager une réflexion, dans le cadre du PDU et du PLUH, pour multiplier les autorisations de passage diurnes dans les propriétés,
- de développer les propositions de cheminement piéton comme dans le 5^{ème} arrondissement
- de continuer la mise en œuvre d'informations relatives au temps et à la distance pour les différents lieux publics. A l'exemple de Villeurbanne pour le réseau des parcs et jardins, ou la proposition en cours d'étude sur Lyon.

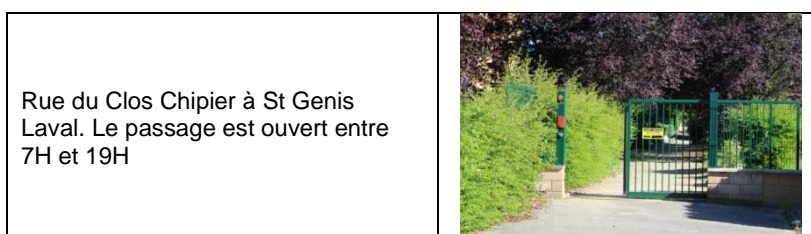
- ☛ Certains passages, privés ou publics, ont été maintenus avec des horaires d'ouverture, permettant le passage des piétons en journée et le maintien du caractère privé en soirée.
